RD1018

Код ошибки 1223 - установка драйверов Rutoken на Windows Embedded.

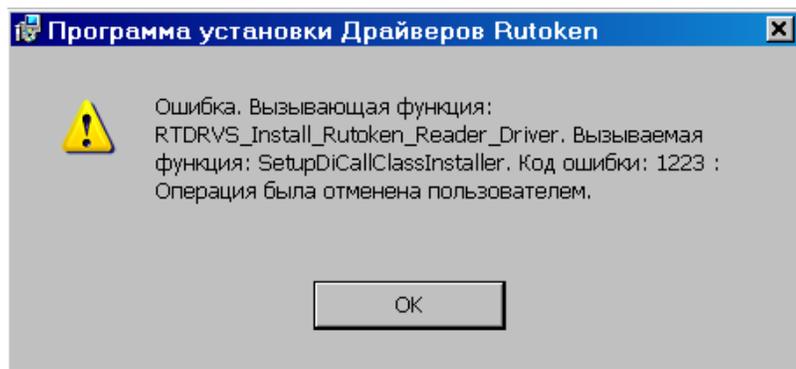
2. При возникновении сообщений об ошибках 1223 нажать ОК. Установка должна корректно завершиться.

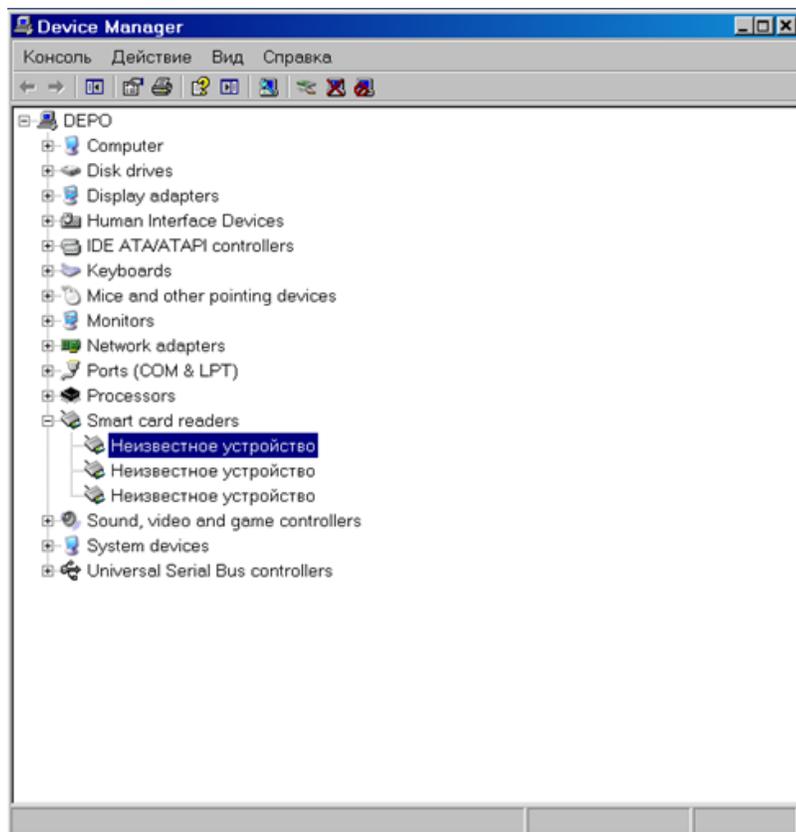
3. Зайти в Диспетчер устройств/Device manager. В разделе Считыватели смарт-карт/Smart-card readers найдите 3 устройства, отображающиеся как "Неизвестное устройство".
