PU1029

Ошибка импорта сертификата в Панели Управления Рутокен

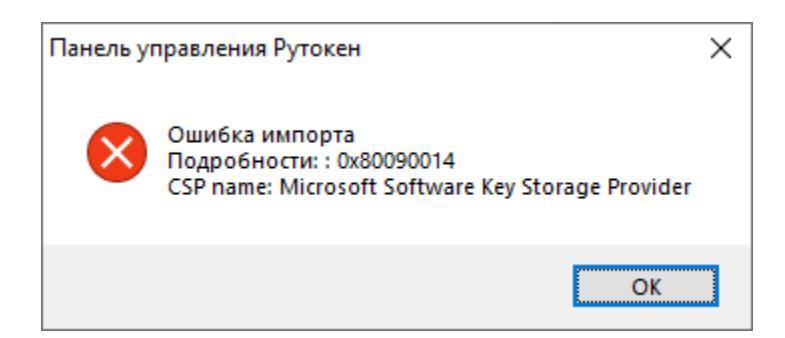
При импорте pfx-файла, содержащего сертификат и закрытый ключ может возвращаться «Ошибка импорта Подробности 0x80090014 CSP name: Microsoft Software Key Storage Provider»

Эта ошибка возникает из-за того, что изначальный сертификат был выписан через Microsoft Software Key Storage Provider, который невозможно импортировать через Aktiv Rutoken CSP 1.0.

Для импорта такого сертификата необходимо выполнить следующие действия:
